クリーンルームのドライコイル修理について

能登屋 治

ナノマテリアルテクノロジーセンター

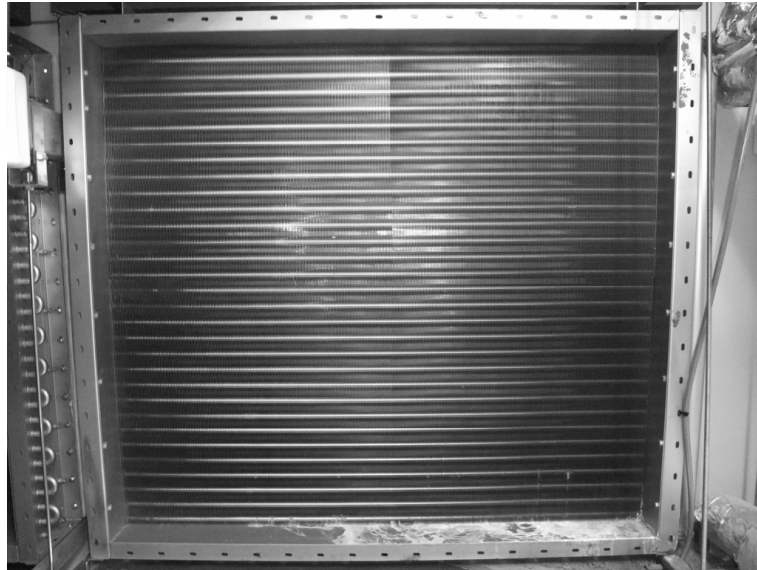
ドライコイルは熱交換器であり、表面積を大きくするためのアルミニウム製フィンと冷却水が流れる銅製配管からなる構造をしている。水平の配管が 26～30 段 2 列に並んでおり、配管の片端はU字管で接続してある。(写真 1)

写真 1 ドライコイル全景

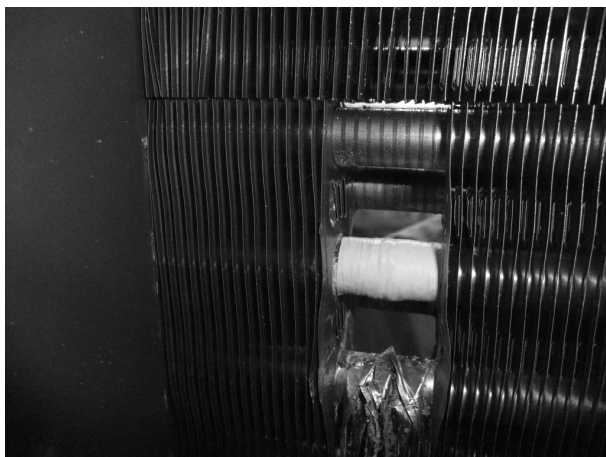
写真 2 配管のテフロンテープ止め

修理材料には、テフロンテープと Rector seal 社製 EP-200 エポキシパテを使用した。テフロンテープで水漏れを止め、パテで強度を持たせる事にした。これはテフロンテープだけでは水圧に耐えられず、パテだけでは隙間が生じ水漏れが生じるためである。(写真 2, 写真 3) 施工後、十分な硬化時間(24 時間)を経た後、通水したところ水漏れは生じず、水漏れ対策・強度とも充分である事を確認した。

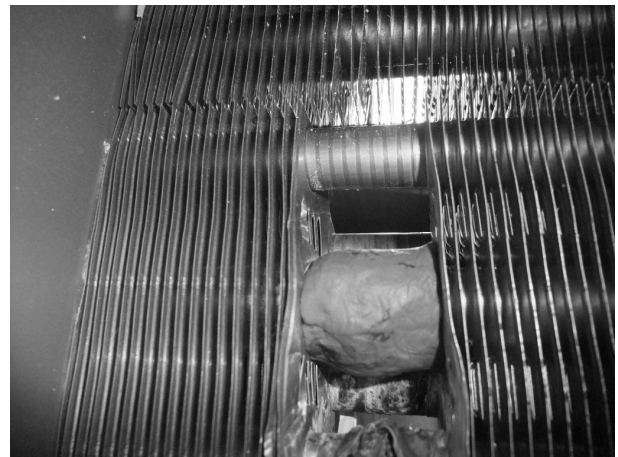
写真 3 パテによる補強

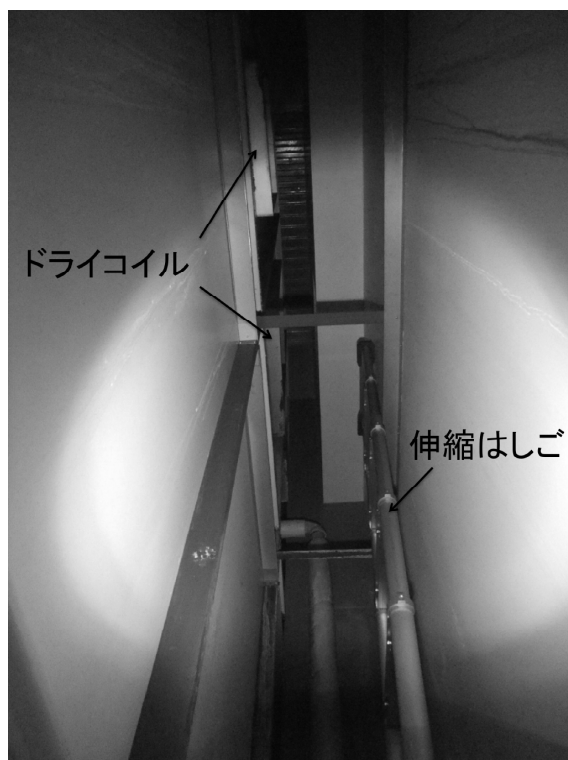
ドライコイルの構造として冷却水配管が 2 列から成り、今回水漏れを起こした配管がダクトスペース側にあるため、天井裏から作業するには奥にあたる。天井裏からは、手前の配管に遮られ指がかろうじ

て届くか届かないかの位置にあるため、修理のためにフィンを広範囲に除去しなくてはならない。フィンを広範囲に除去すると、冷却能力の低下や空気の流れが偏る事が予想された。そこで今回は、天井裏に1名(伊藤主任技術職員)ダクトスペース側に1名(小職)の人員を配置して作業する事にした。ダクトスペース側は高さ4mの伸縮はしごを使用して足場とした。(写真4)

写真 4 ダクトスペース内部を見上げたところ
