# イオン注入機の故障対応（続編）

伊藤 暢晃

ナノマテリアルテクノロジーセンター

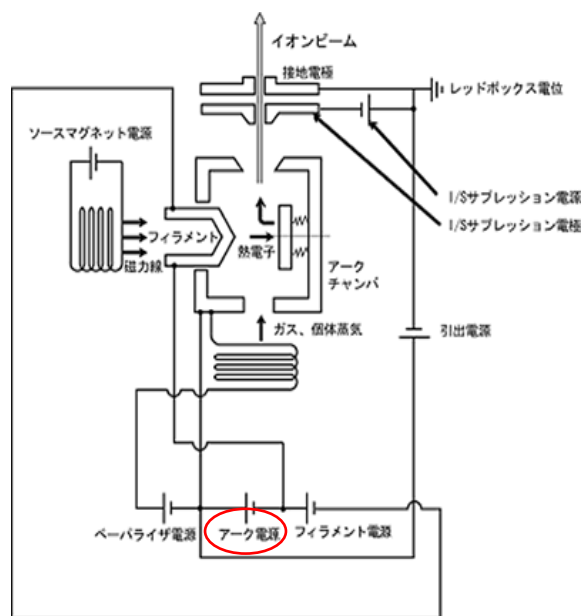
また、せっかく装置メーカーの方に来ていただいたのだから、同時に細かい不具合も纏めて検査していただくことにしたが、その際にアーク電流の表示が出なくなっていることに気づいた。アーク電源箱内部の電子基板をみたところ、複数のダイオード、コンデンサ、3端子レギュレータが壊れていた。そのためアーク電源箱ごと交換したのだが、その後も同じ症状が起き続け、解決まで時間のかかる問題となった。

図1. イオン源の模式図（日新イオン機器のHPより転載）。この図はバーナス型で、本学装置はフリーマン型（フィラメントが直線）という違いはあるが、基本的には同じ構成である。問題となったアーク電源は中央下側（赤丸）に描かれている。

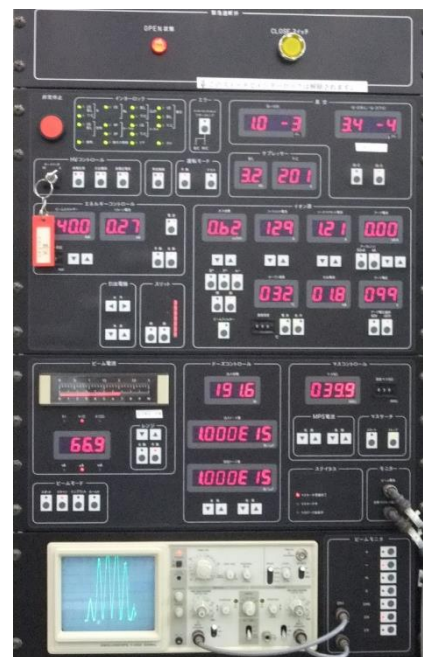
具体的に本学装置の場合、アーク電圧は 100V に固定し、電流値を変化させてビームの強弱を変更するが、それ以上にアーク電流値の表示はイオン源で放電が起きているか否かを確認する手段であり、運転時に必要不可欠な値なのである。つまり表示されない状況は放置できない問題である。

図2. テスト運転時の操作盤の全景。  
右端の中央がアークの値。000を指しているのがアーク電流（異常）。  
099を指しているのがアーク電圧（正常）。

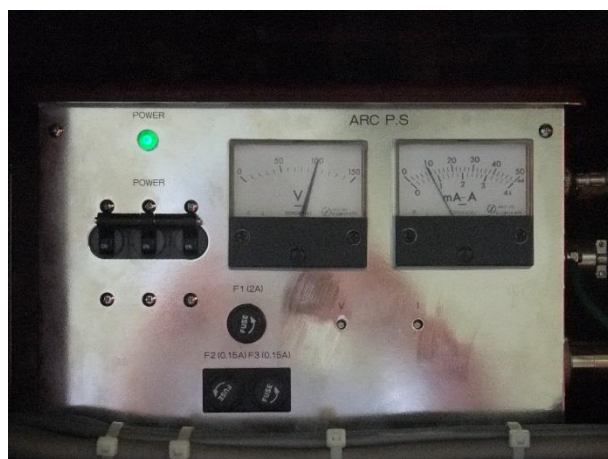
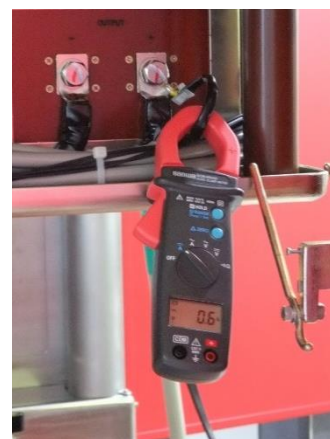
測定結果はアーク電源箱の表示：0.8Aの時にクランプメータの値が0.6Aとなっており、誤差の関係で少し少なめに出ていたが、大きな問題はなかった。また、電流を上下させた際の相関関係も良好だった。

図3. (左) アーク電源の箱。左が電圧計で右が電流計である。  
(右) テスト用に繋いだクランプメータ。直流で0.6Aを表示している。

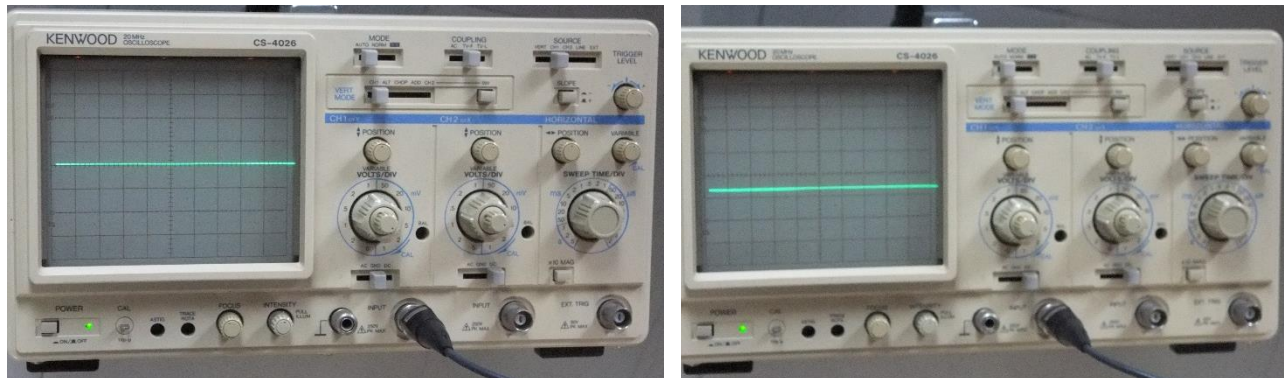
この信号は 5A/10V というスペックだったため、アーク電流値が仮に 1A の場合、2V という結果になるはずである。しかし実際に測ってみると、【アーク電源メータで 0.7A の時、-1.43V を計測】という結果になった。おおよそ 2 倍という絶対値は良いものの、正負が逆になっているのが問題である。

図 4. オシロスコープを用いて BNC ケーブルを調べている図。(左) アーク電源を入れる前。0V になっているため中央の線と重なっている。(右) アーク電源投入後、マイナスに振れているため下側に線があるところに注目。

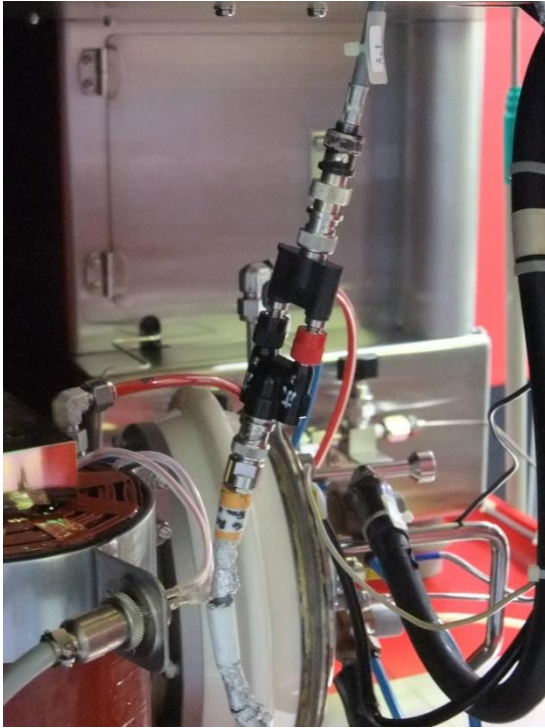
図 5. 正負を逆にするバナナソケットターミナル部。上下は BNC ケーブルで、中央に向かい合わせで正負逆に接続にしたバナナソケットターミナルが見える。

正負が逆になっている信号が悪いのではないかと、という方針が見えてきたため、早速逆にする配線を取り付けた。BNC-バナナソケットターミナルを 2 つ用意し、バナナ部分で正負逆に取り付けるのである。(図 5) その結果、無事にアーク電流値が表示されるようになった！(実際の運転時は図 6 の状態)

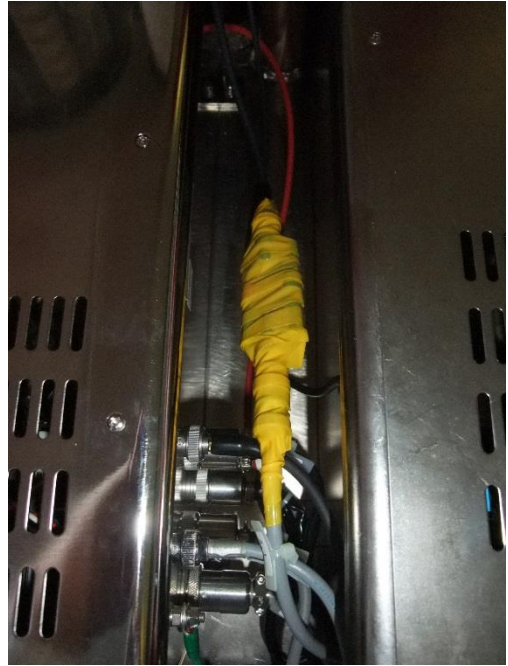
図 6. (右) 絶縁対策として目立つ黄色のビニールテープでぐるぐる巻きにしたバナナソケットターミナル部。正負を逆にする仕組みが絶縁面でとても心配である。本装置は 2 段階の加速器を持ち（詳しくは昨年の報告書を参照）、それに伴って 2 段階の絶縁が用意されている。このアーク電源は最上流部の電位に入るため、同電位の箱の中に格納しておいた。図 5 は逆転回路の試験をしたときの写真であり、そのまま高電圧を掛けると次の段の異なる電位と短絡する恐れがあるため、このようになった。
